KIAMBATISHI NO. 1 – UCHAKAVU WA INJINI

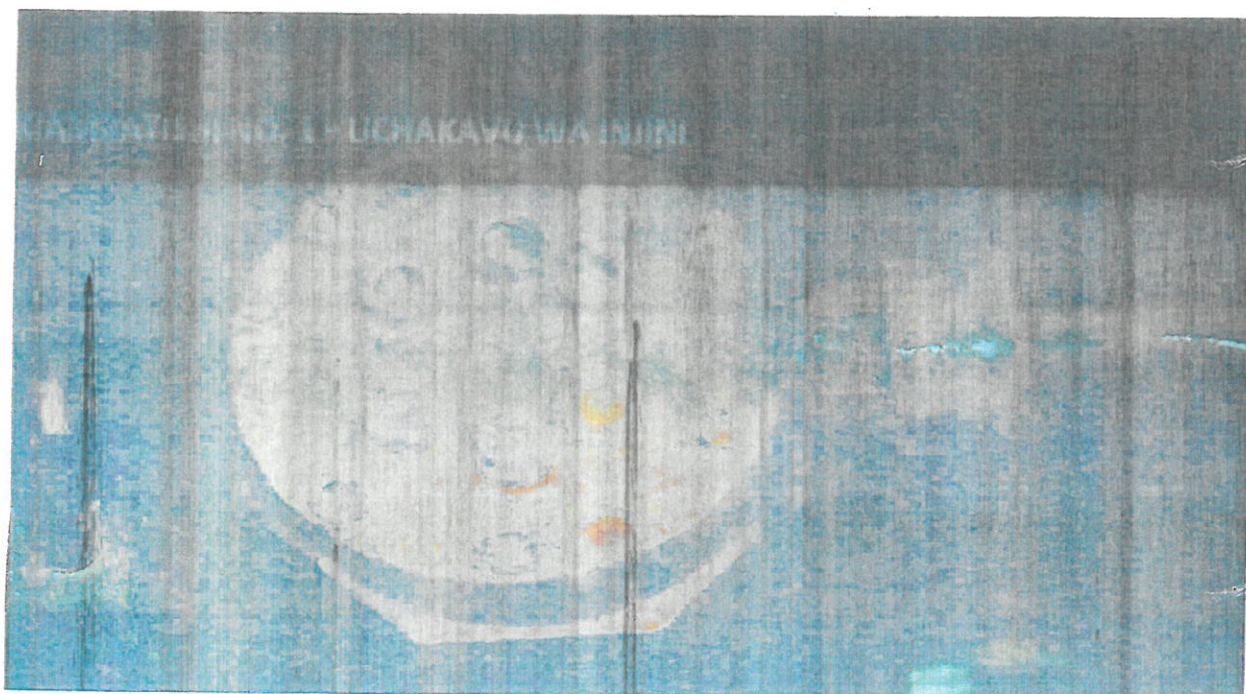
Kiambatishi No. 1 A – Sehemu kubwa ya ndani ya injini za kufua umeme zinamuonekana huu. Kutu imetawala sehemu nyingi.

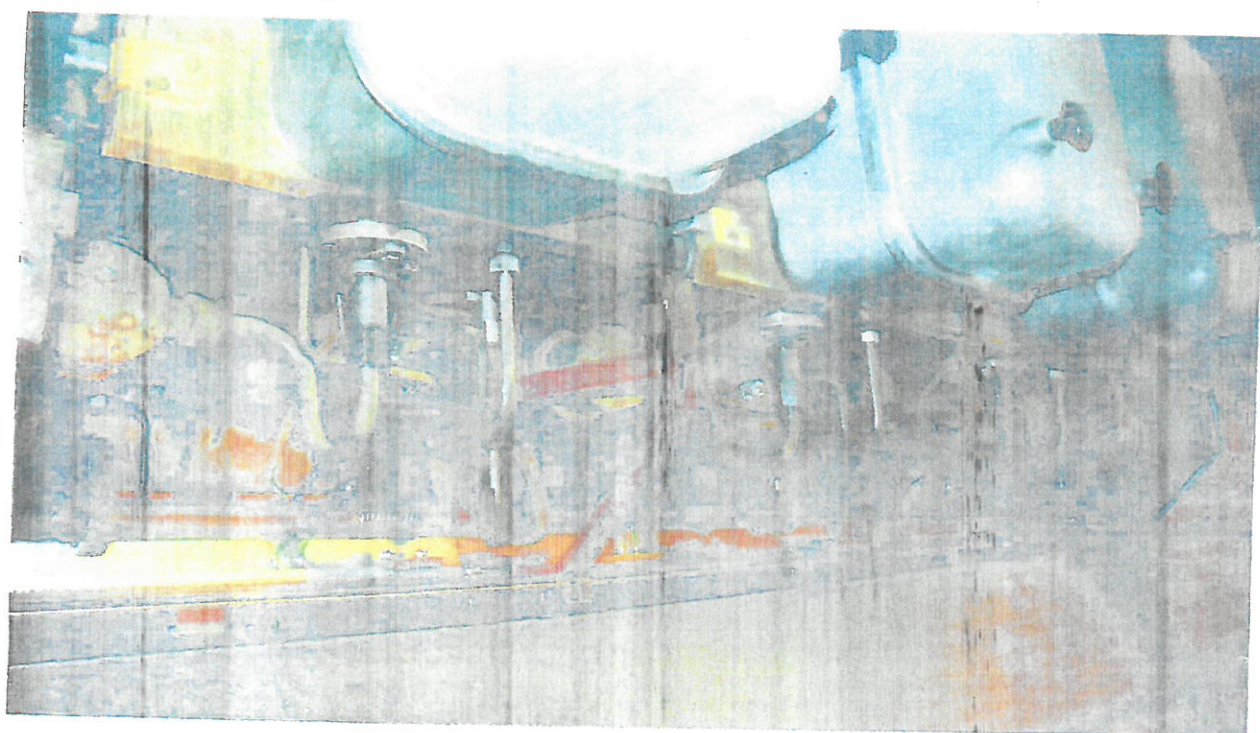
Kiambatishi No. 1 B – Muonekano wa mbali ndani ya injini ya kwanza ikiwa imetawaliwa na kutu. Jumla ya injini 10 itaitaji kubadilishwa vipuli kwa sababu ya kuliwa na kutu

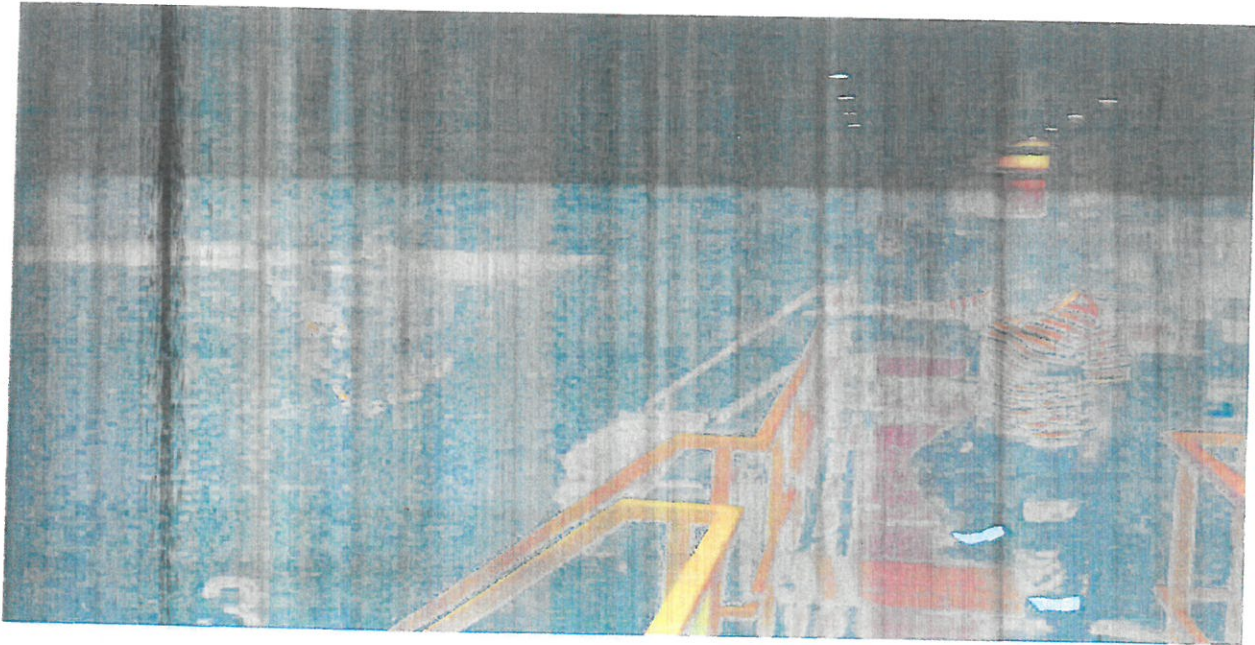
Kiambatishi No. 1 C –Sehemu ya injini ikiwa imefunikwa kuepusha na maji ya mvua kwani paa nalo linavujisha maji ya mvua

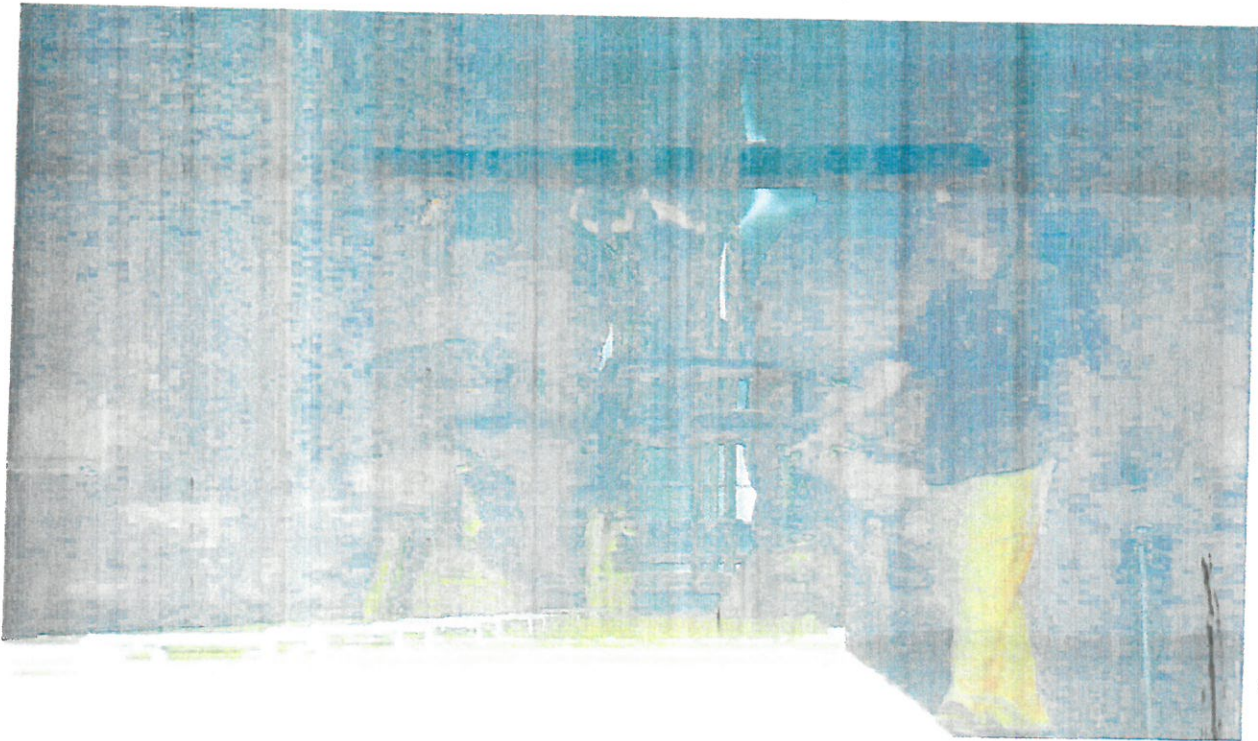
Kiambatishi No. 1 D –Sehemu ya bomba za injini zikiwa zimelika kutoka na joto kuwa chini kufuatia mashine kutokuwashwa

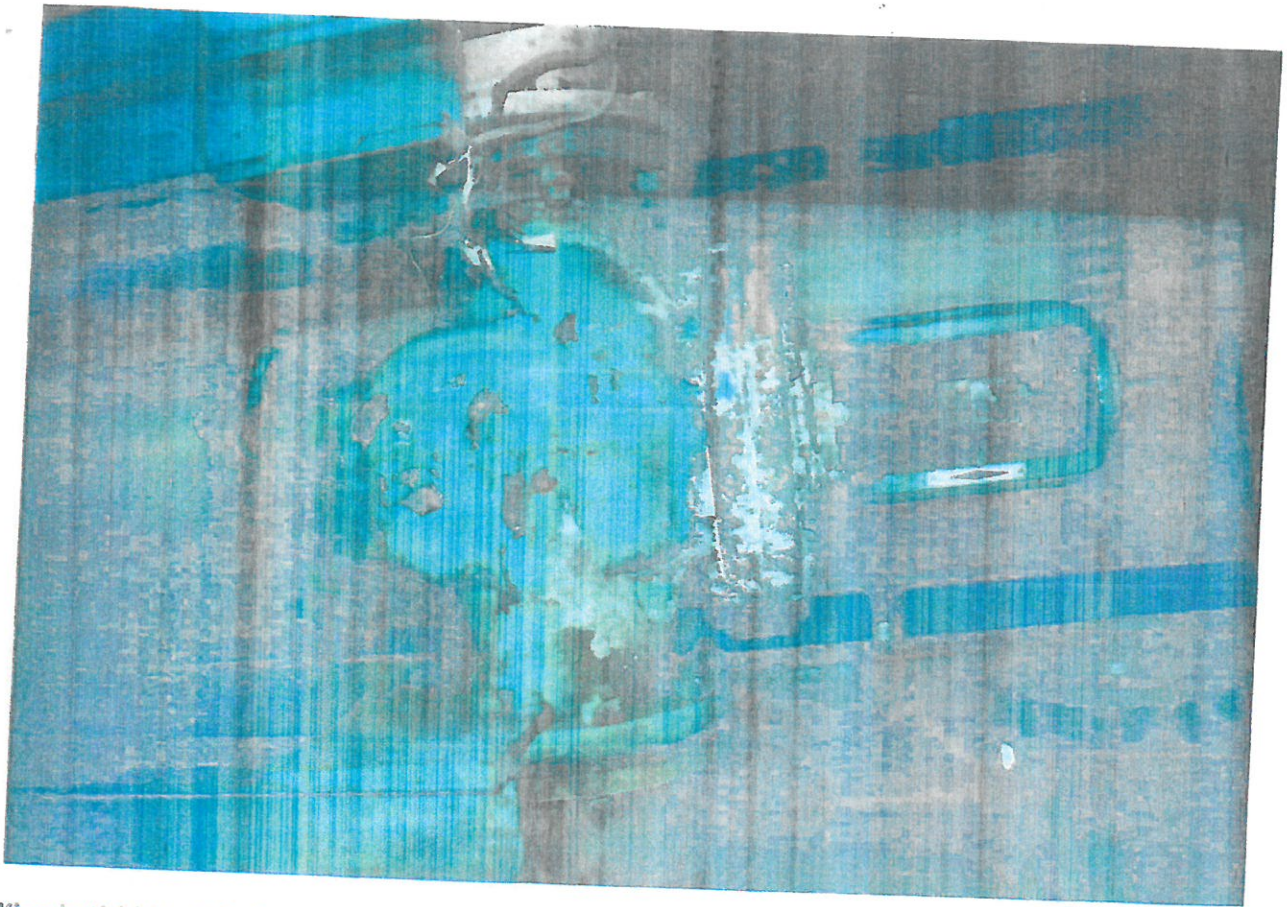
Kiambatishi No. 1 E - Sehemu ya injini imelika kutoka na injini kutokuwashwa na kusababisha mota kufa. Ili kuwasha injini, vipuli hivi vitahitajika kubadilishwa kwa garama kubwa

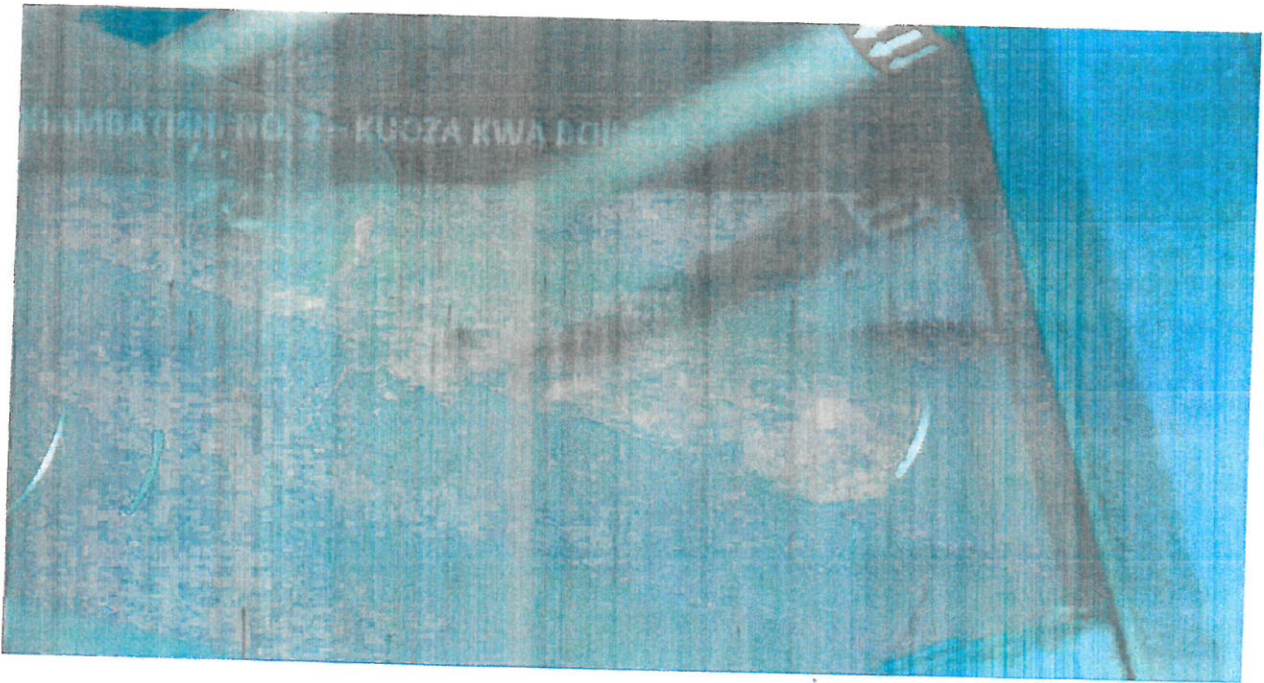
Kiambatishi no. 2 A - Sehemu ya bomba za mvuke zikiwa zimelika na kutoboka

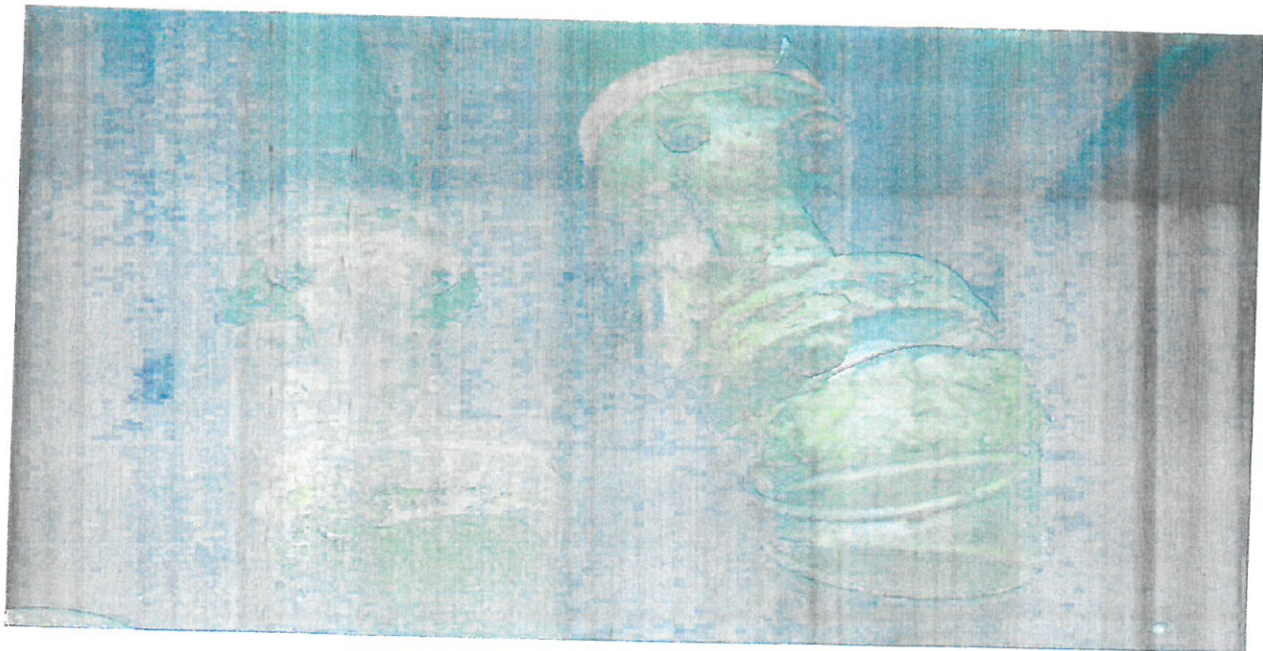
Kiambatishi No. 2 B - Sehemu ya maungio ya bomba za mvuke zikiwa zimeshika kutu na kuhitaji kubadilishwa

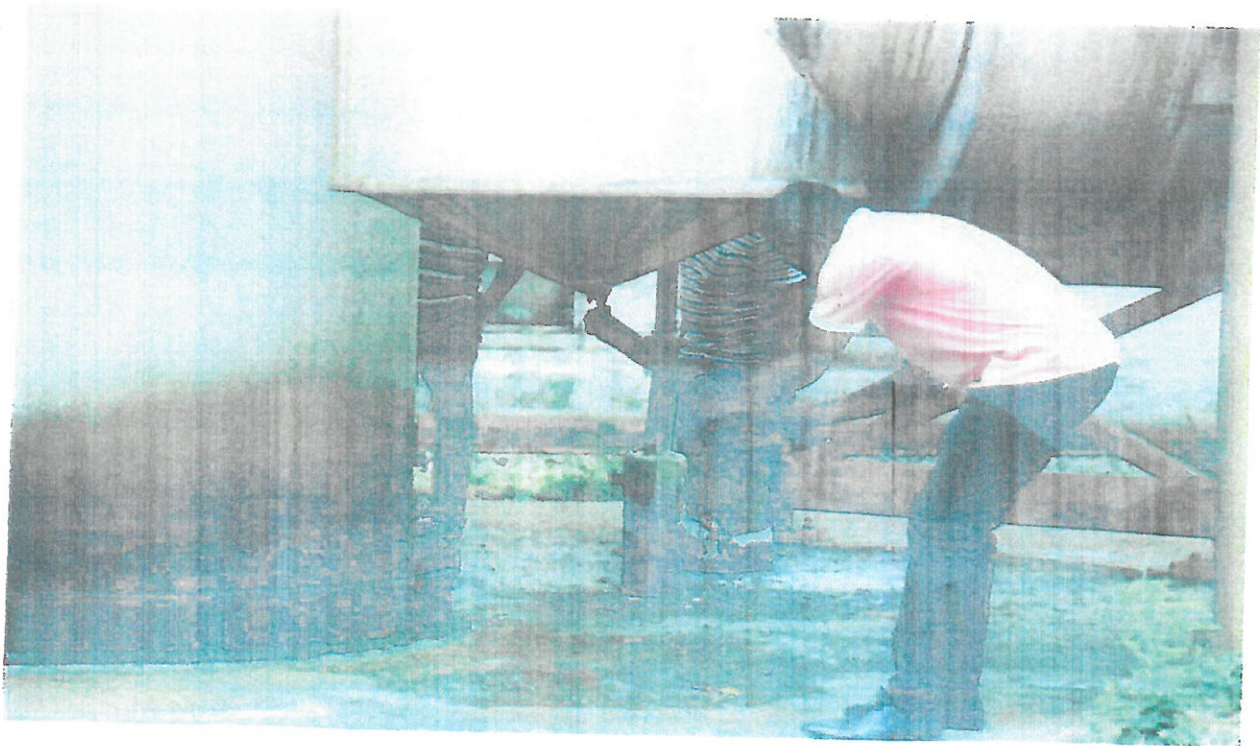
Kiambatishi No. 2 C - Muonekano wa sehemu ya nje ya boiler zikiwa zimeliwa na kutu na kusababisha uharibifu mkubwa

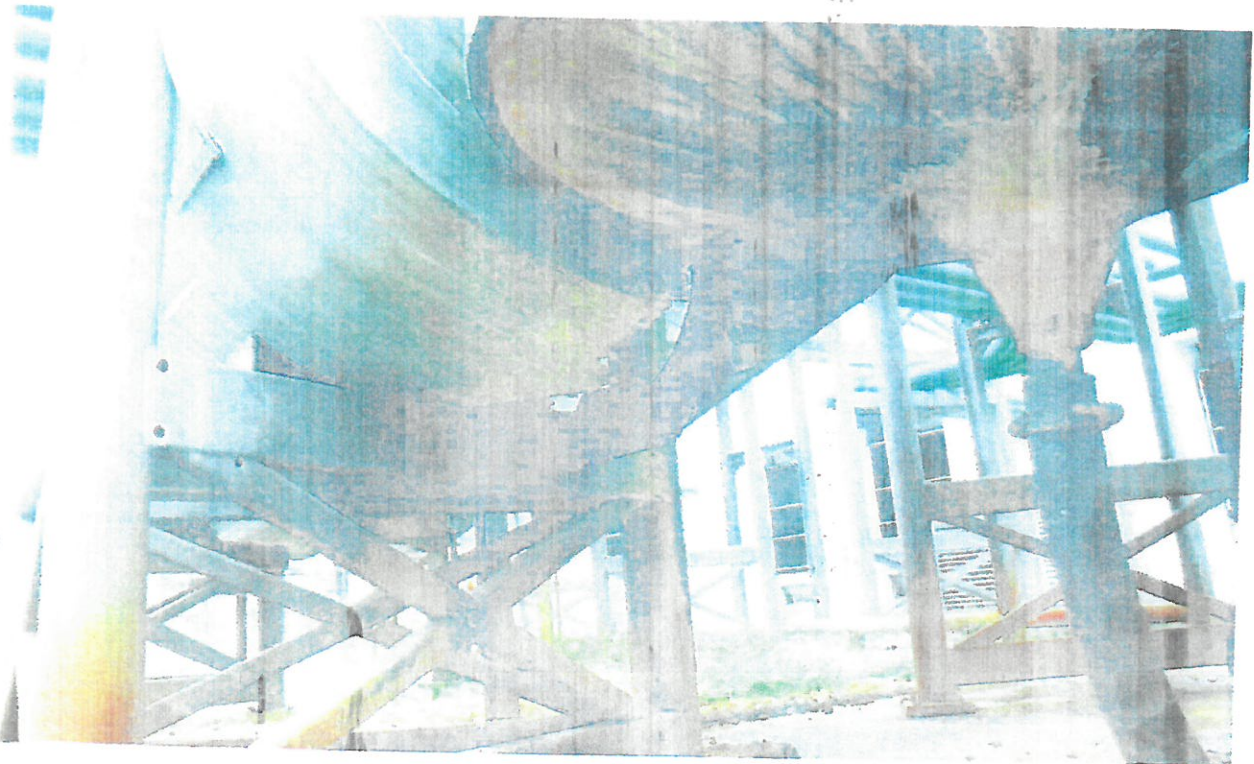
Kiambatishi No. 2 D - Sehemu ya boiler ikiwa imeliwa na kutu na kusababisha uharibifu mkubwa

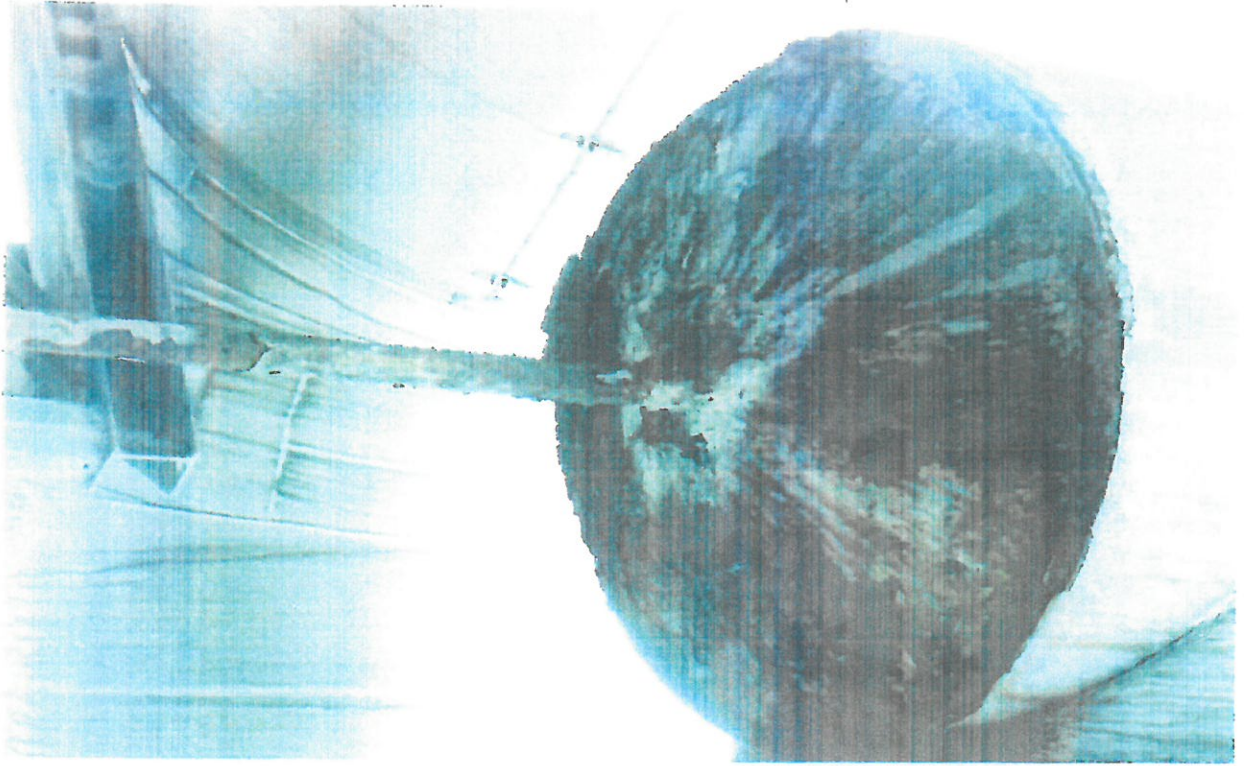
Kiambatishi No. 2 E - Muonekano wa sehemu za boiler zikiwa zimeliwa na kutu

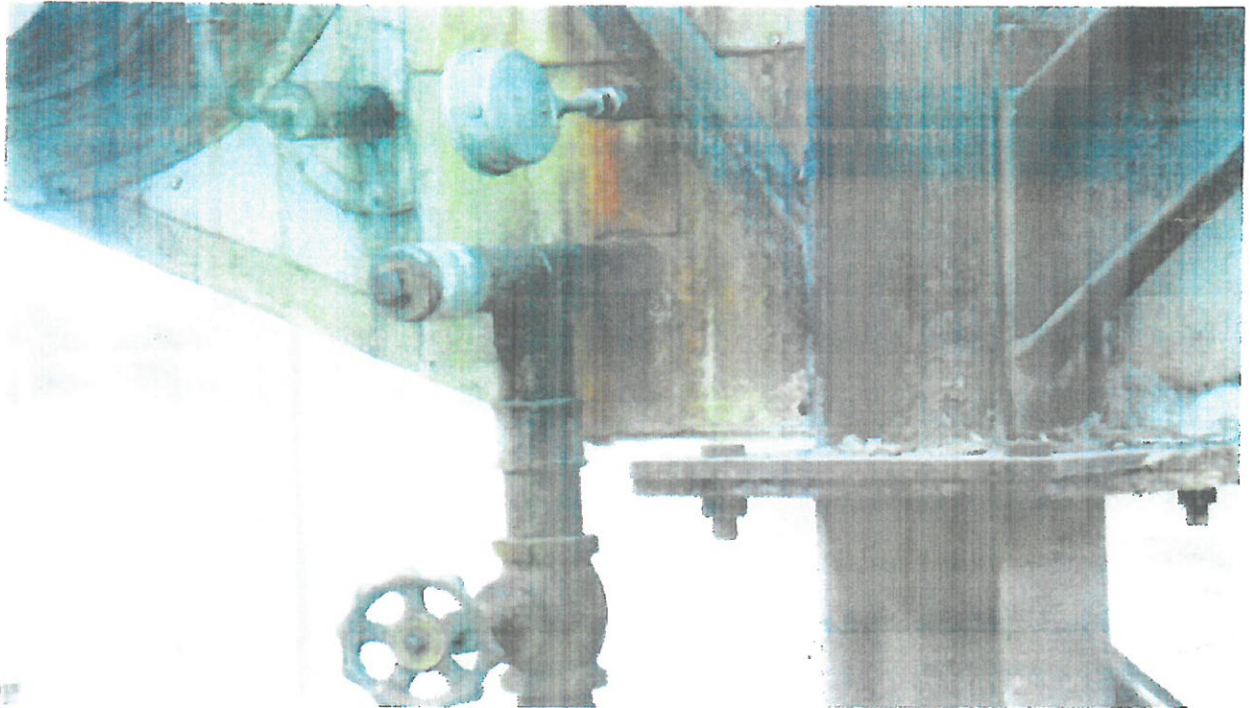
Kiambatishi No. 2 F - Sehemu ya Pressure boiler imekatika kutokana na kutu

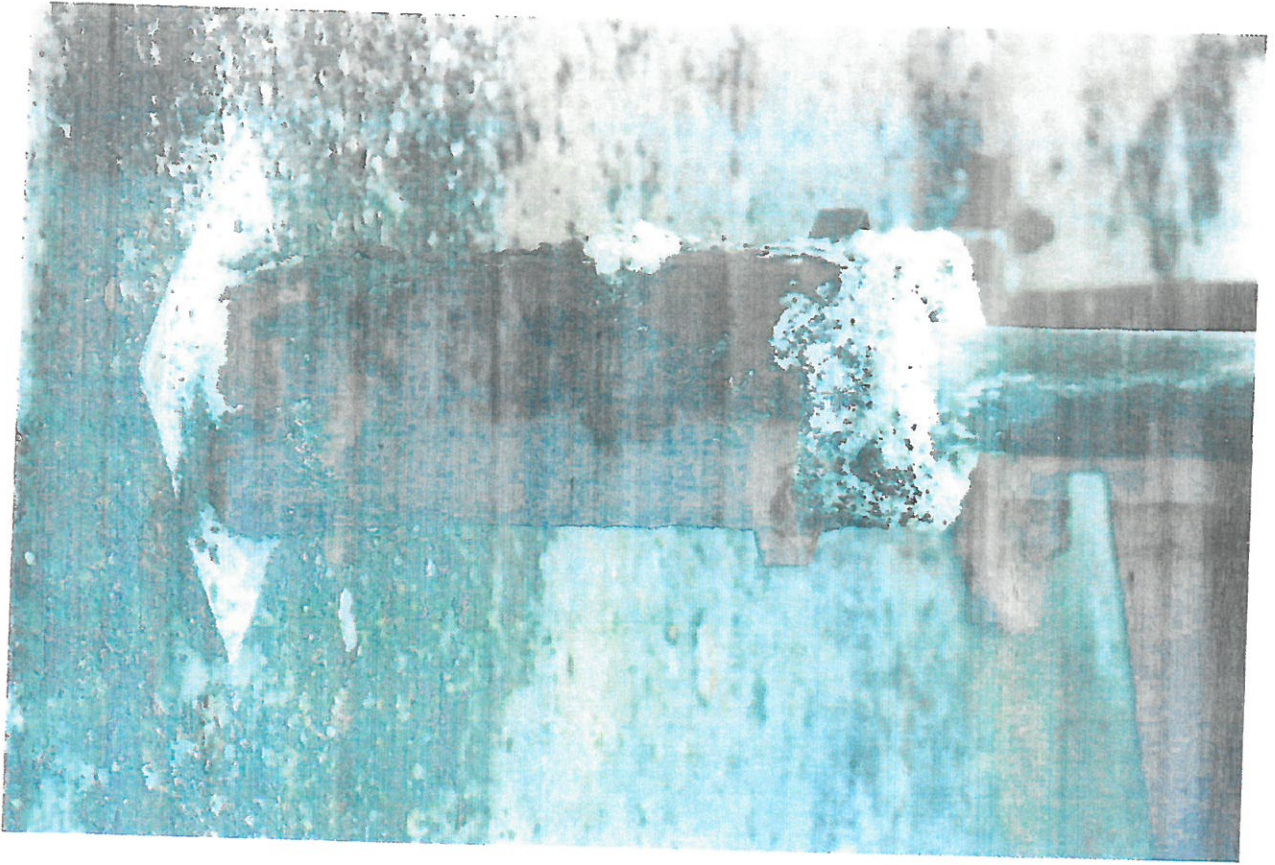
Kiambatishi No. 2 G - Nguzo zinazoshikilia boiler nazo zimelika kiasi muda wowote sehemu ya nje inaweza kuanguka

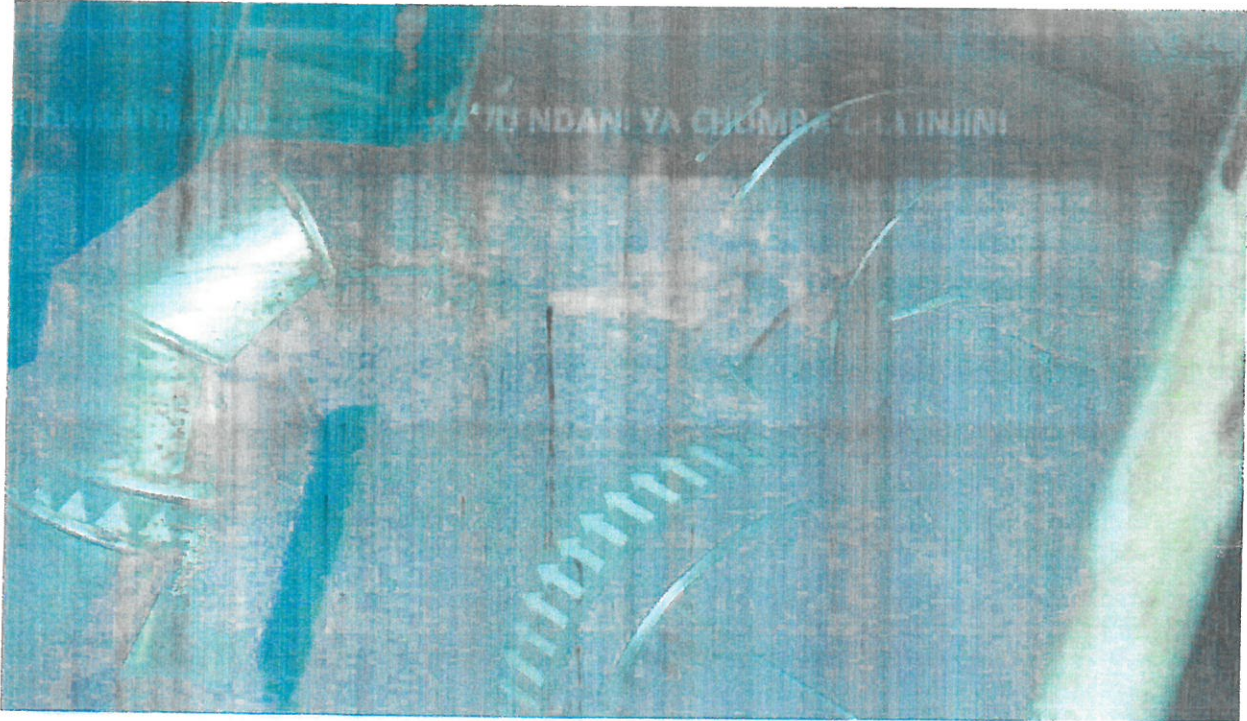
Kiambatishi No. 3 A - Sehemu ya mabomba ndani ya chumba cha injini zikiwa zimelika

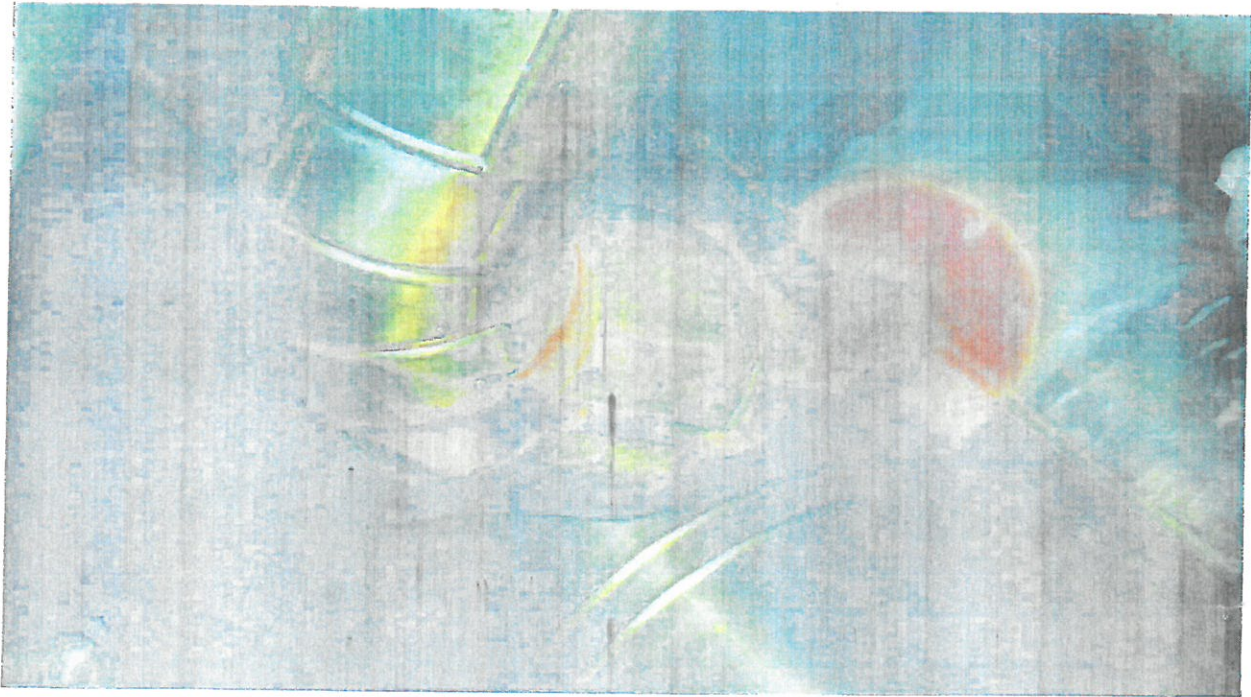
Kiambatishi No. 3 B - Sehemu ya mabomba ndani ya injini yanayihitaji kubadilishwa

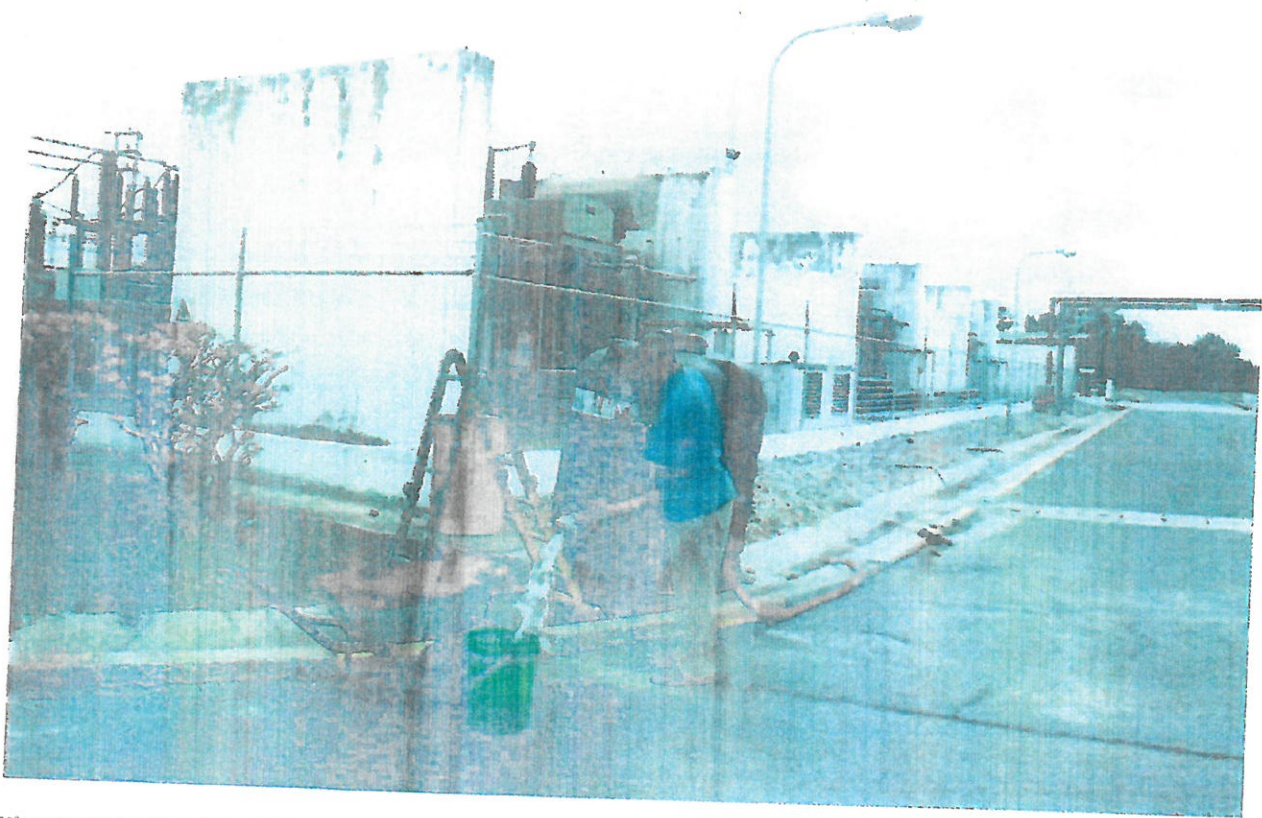
Kiambatishi No. 4 A - Mfanyakazi akiteka maji ya chemchem kwa matumizi ya kila siku njia ambayo sio salama na haikidhi mahitaji ya kiwanda kizima.

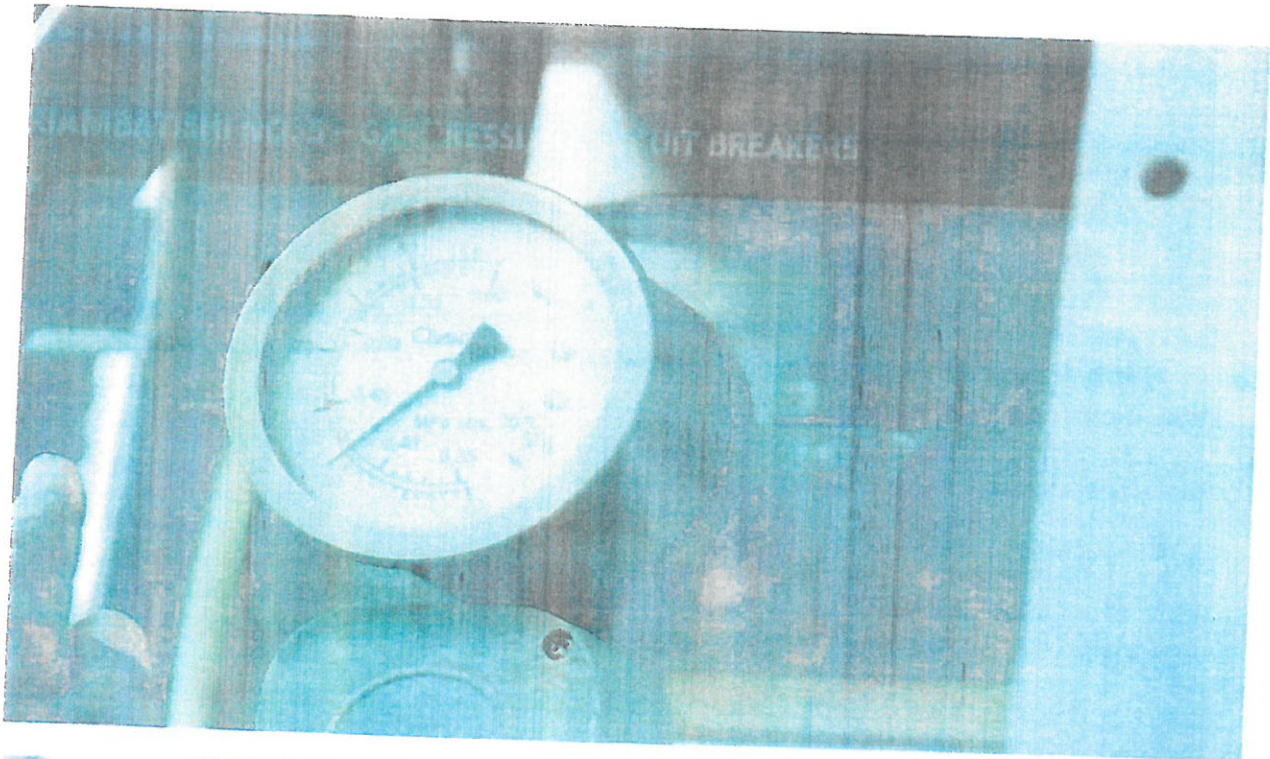
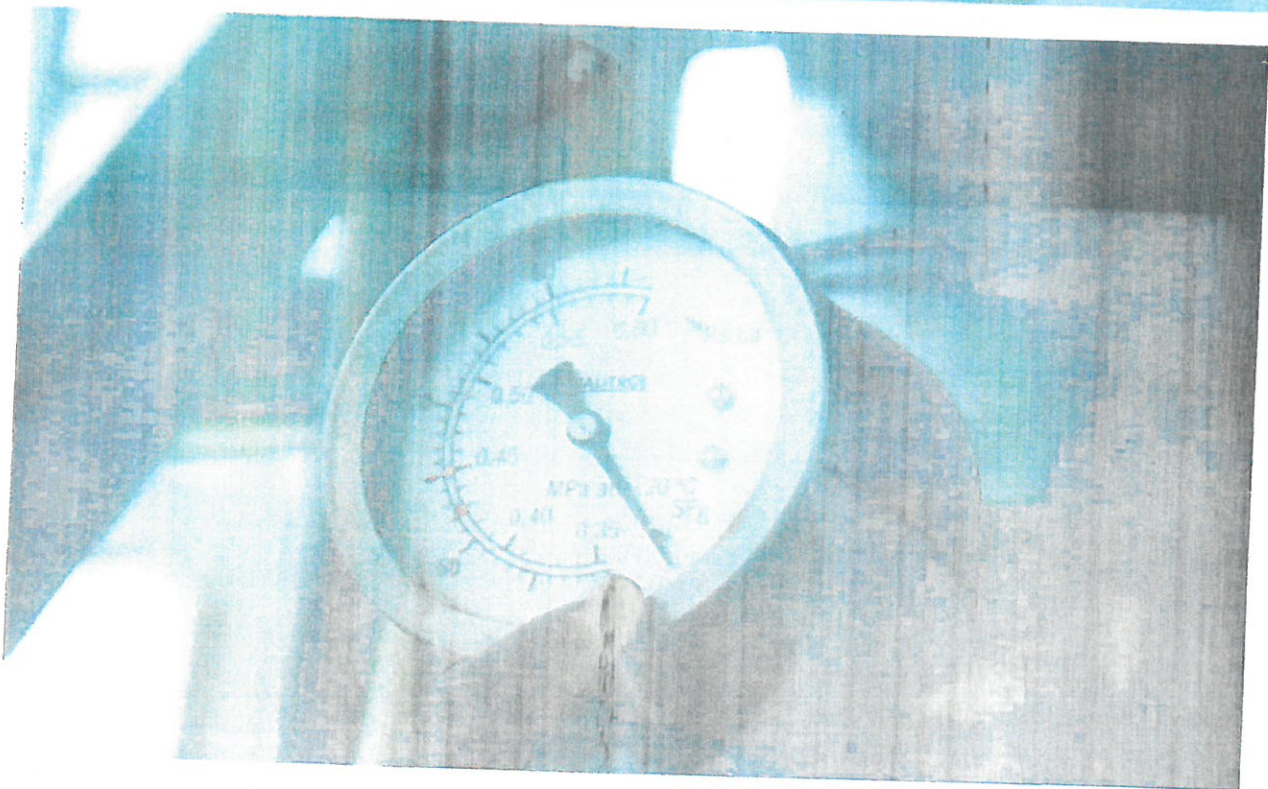
Kiambatishi No. 5 – Baadhi ya Gas Circuit Breaker SF₆ zikiwa zimeisha gesi na kuhatarisha usalama wa transformer zinazotumika kukuza na kupoza umeme kiwandani

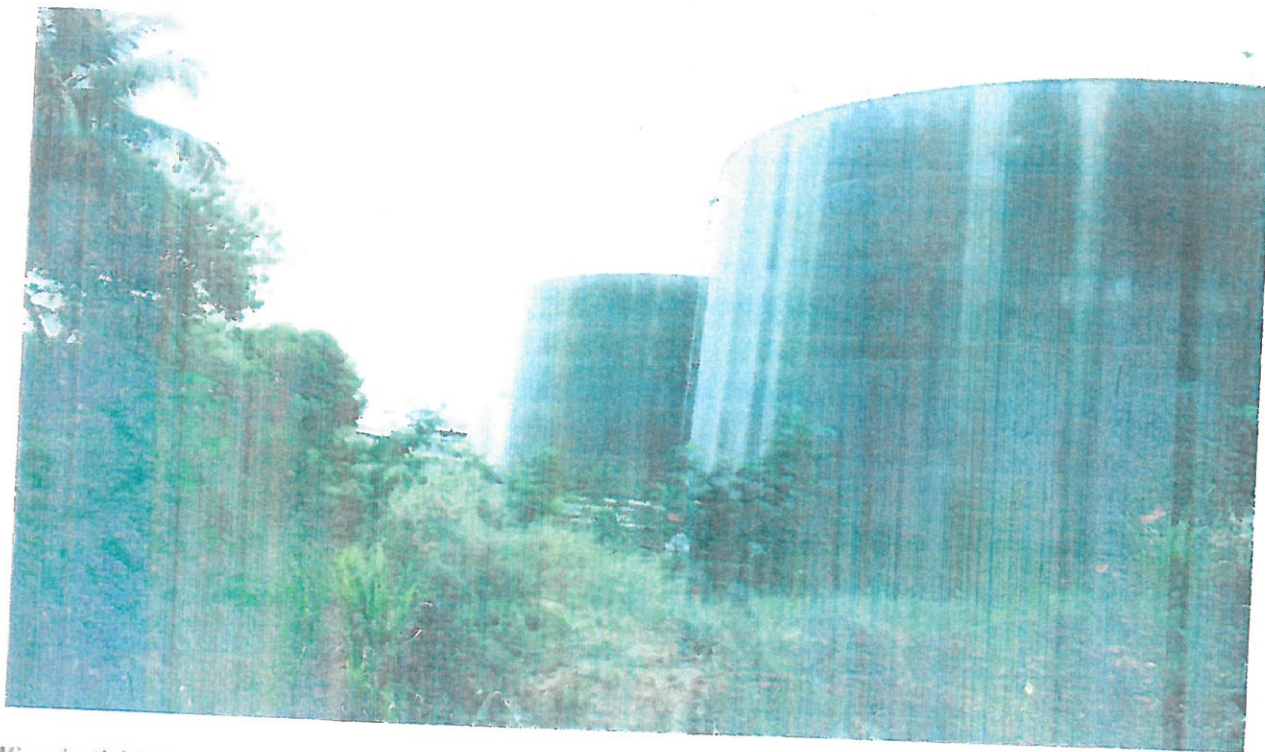
Kiambatishi No. 6. A –Sehemu ya kiwanda ikiwa imezungukwa na majani yanayoweza kushika moto kwa urahisi na kusambaa kwenye matenki ya mafuta. Hali hii ikitokea, kiwanda chote kitaungua na kubaki majivu. Upungufu wa wafanyakazi wa kuweza kusafisha mazingira ni chanzo kikuu.

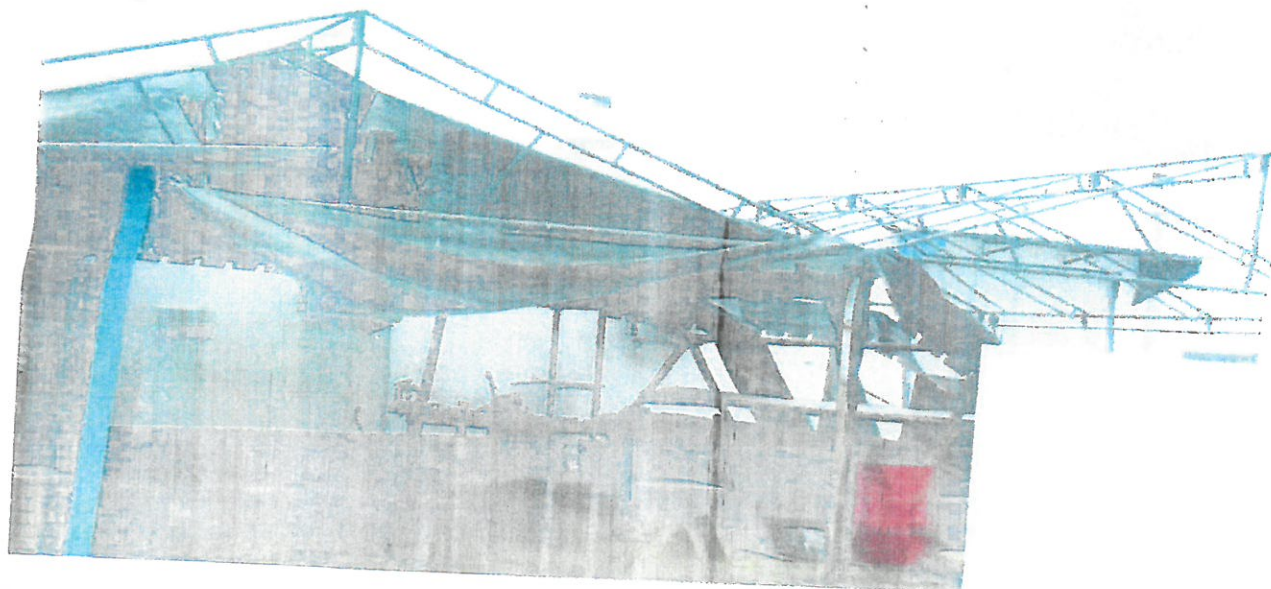
Kiambatishi No. 6 B –Sehemu ya karakana ya kiwanda ikiwa imeharibika

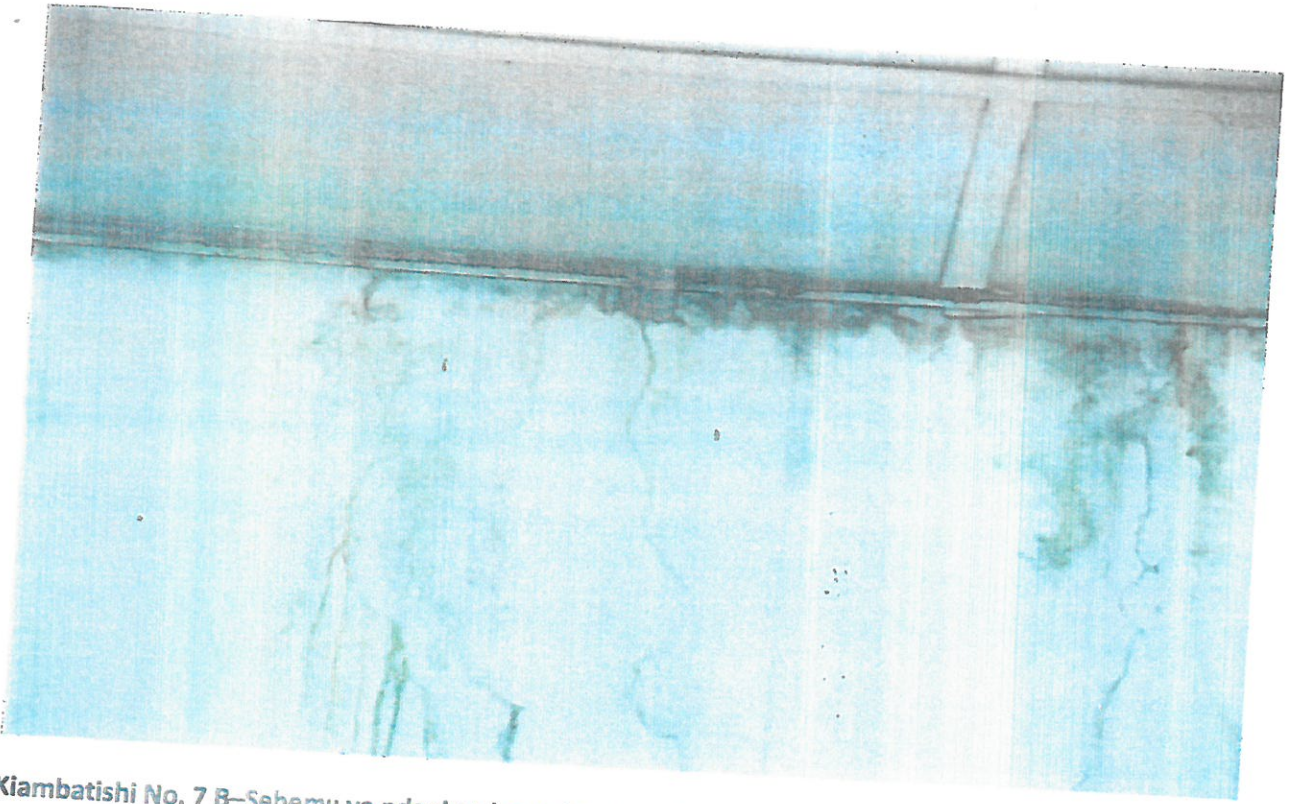
Kiambatishi No. 7 B—Sehemu ya ndani ya jengo la utawala likiwa linavujisha maji ya mvua na kuendelea kuoza kuta za jengo hilo
